## Suivi scientifique de la Réserve Marine de la Côte Palavasiennne

### Suivi du balisage

**Septembre 2024**

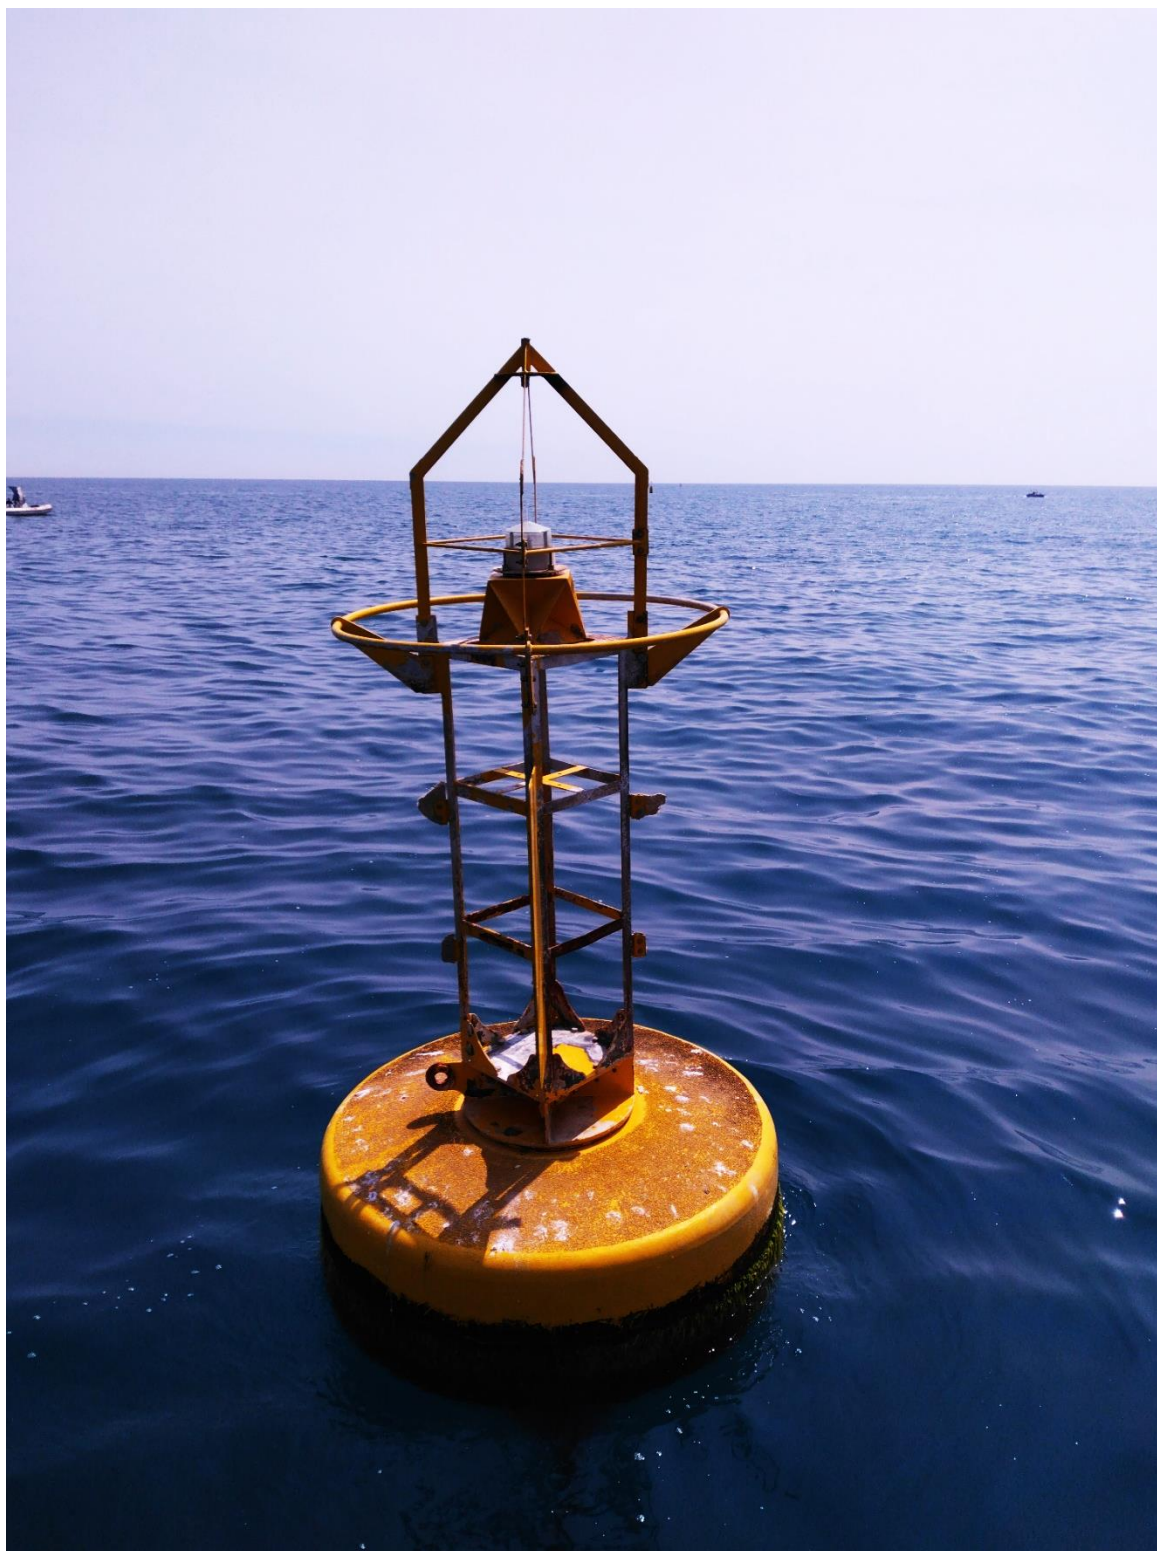
**Figure 2 – Balise Côte Ouest (panneaux et croix cassés / absents) © P2A Développement, 2024**

Cette balise, située au nord-ouest de la réserve et délimitant également le rocher de Cousança, est la plus endommagée. 3 des 4 panneaux ont été cassés, de même que la croix qui la surplombe. Cela peut être le résultat de tentatives d'amarrage ou de collisions.

Les balisages de la réserve ont pour certains été plutôt malmenés. La balise limitant l'angle nord-ouest de la réserve a été particulièrement endommagée. Il se peut que cela soit lié à la circulation plus importante dans cette zone ; c'est également la bouée qui délimite la zone de Cousança, ouverte à la plongée sous-marine.

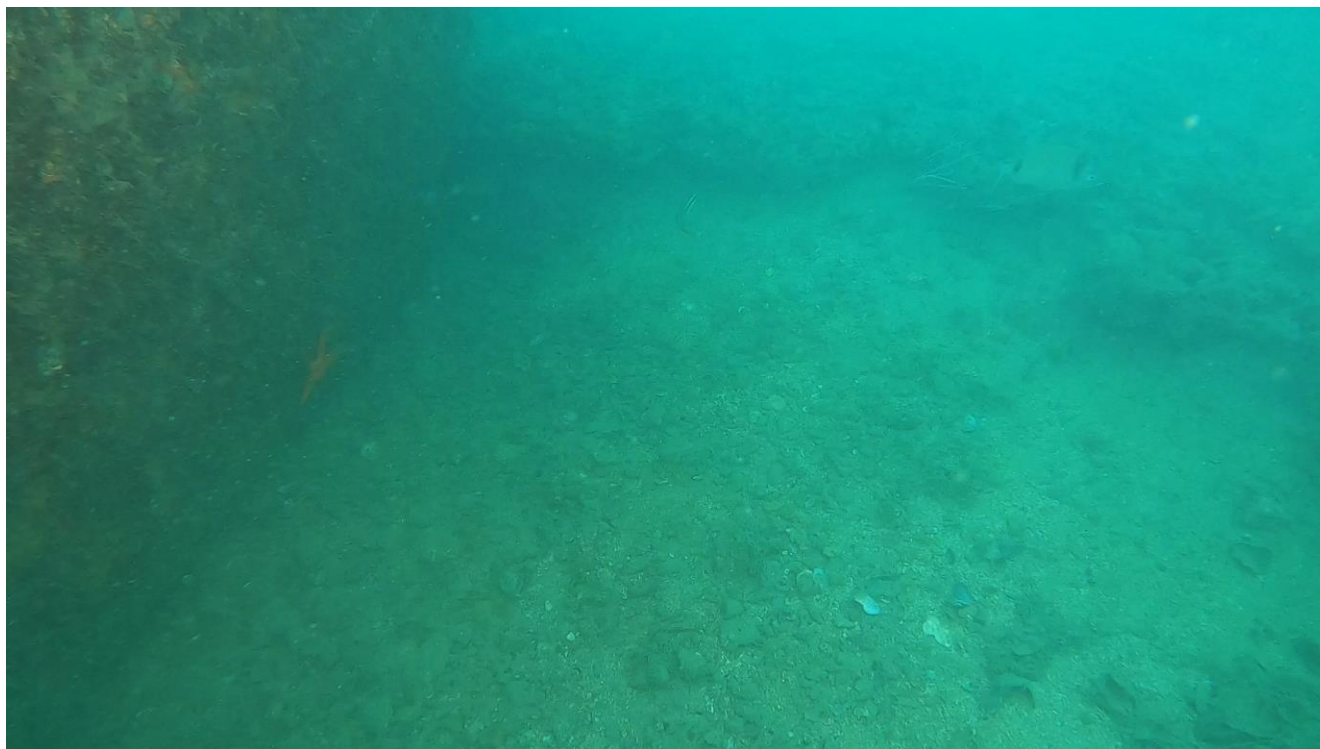
Sous l'eau, les anodes sont en bon état. La chaîne, les manilles et émerillons le sont également. Le bloc d'ancrage est couché sur le côté en direction de l'ouest.

**Figure 3 – Balise Côte Ouest – Bloc d'amarrage couché, emplacement d'origine dessiné sur le substrat © P2A Développement, 2024**

Pour l'ensemble des bouées, les blocs d'ancrage sont tous couchés vers l'ouest. Cela n'altère cependant pas la position des bouées ni l'efficacité des mouillages. Ceci est dû aux tempêtes de Sud-Est qui ont tiré les flotteurs vers le Nord-Ouest et par conséquent fait basculer les corps-morts dans cette direction.

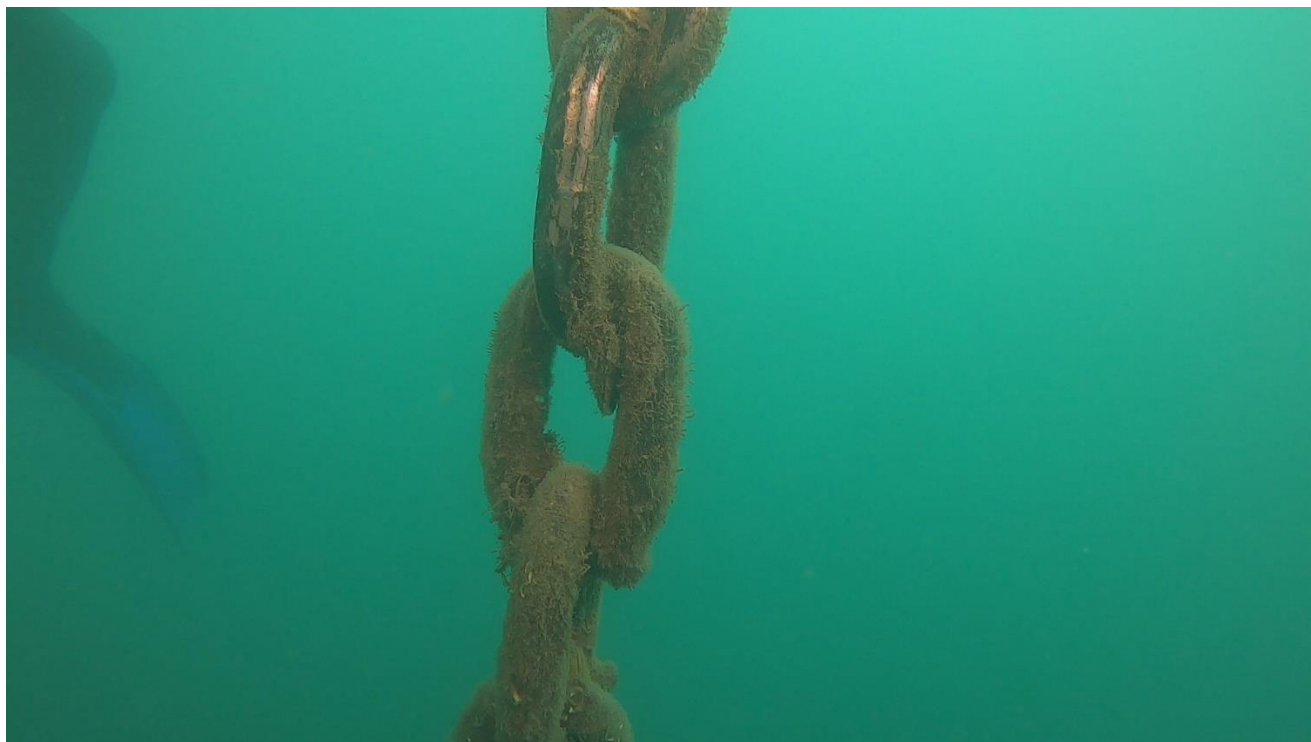
On observe des traces de friction sur les maillons de la chaîne. Possiblement dus à une ligne de mouillage ou un filet. Un leurre de pêche est également pris dans la manille de la bouée.

**Figure 4 – Balise Côte Ouest – Traces de friction © P2A Développement, 2024**

Il est cependant important de souligner que le trafic dans cette zone n'est pas le seul fait des pratiquants de scaphandre autonome : le rocher de Cousança présente une diversité et une richesse spécifique importantes ; à la vue des leurres de pêche et des traces de friction sur la chaîne de cette même bouée, on peut se demander si l'absence des panneaux d'interdiction n'est pas un heureux hasard pour certains.

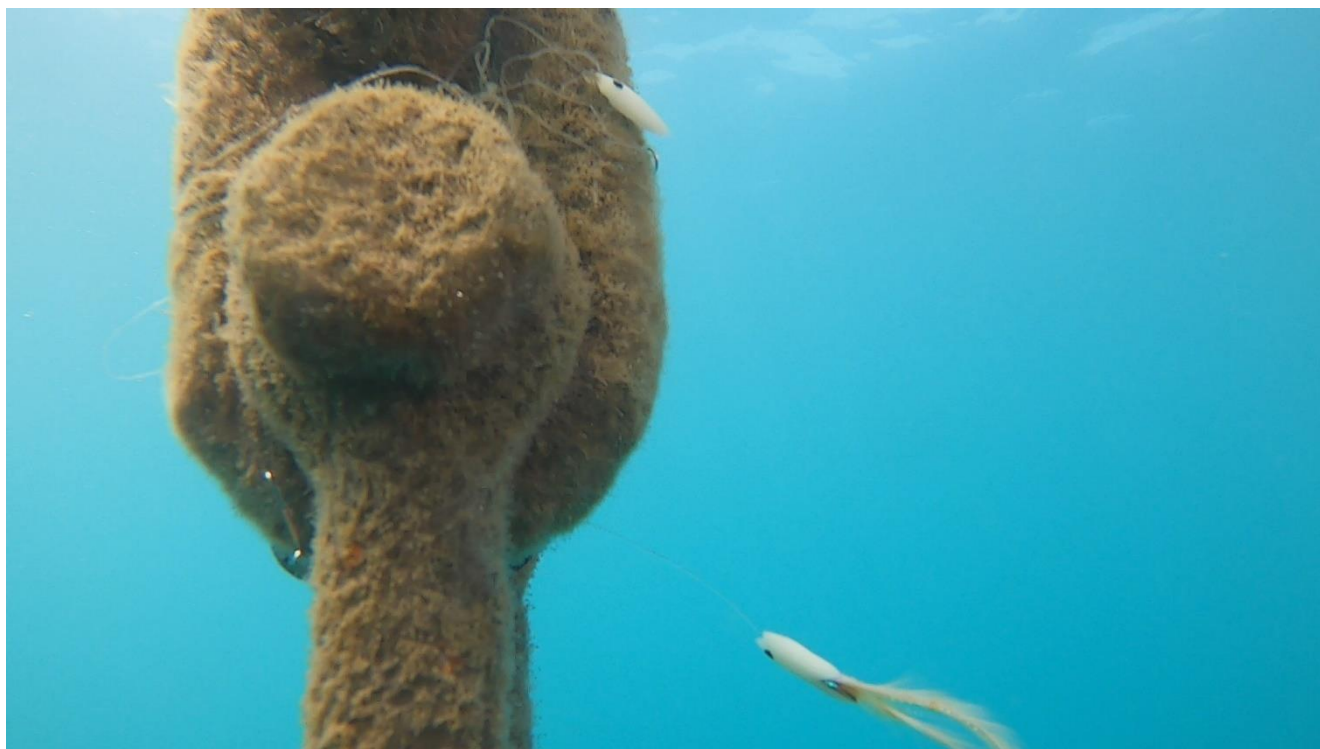
**Figure 5- Balise Côte Ouest – leurre de pêche © P2A Développement, 2024**

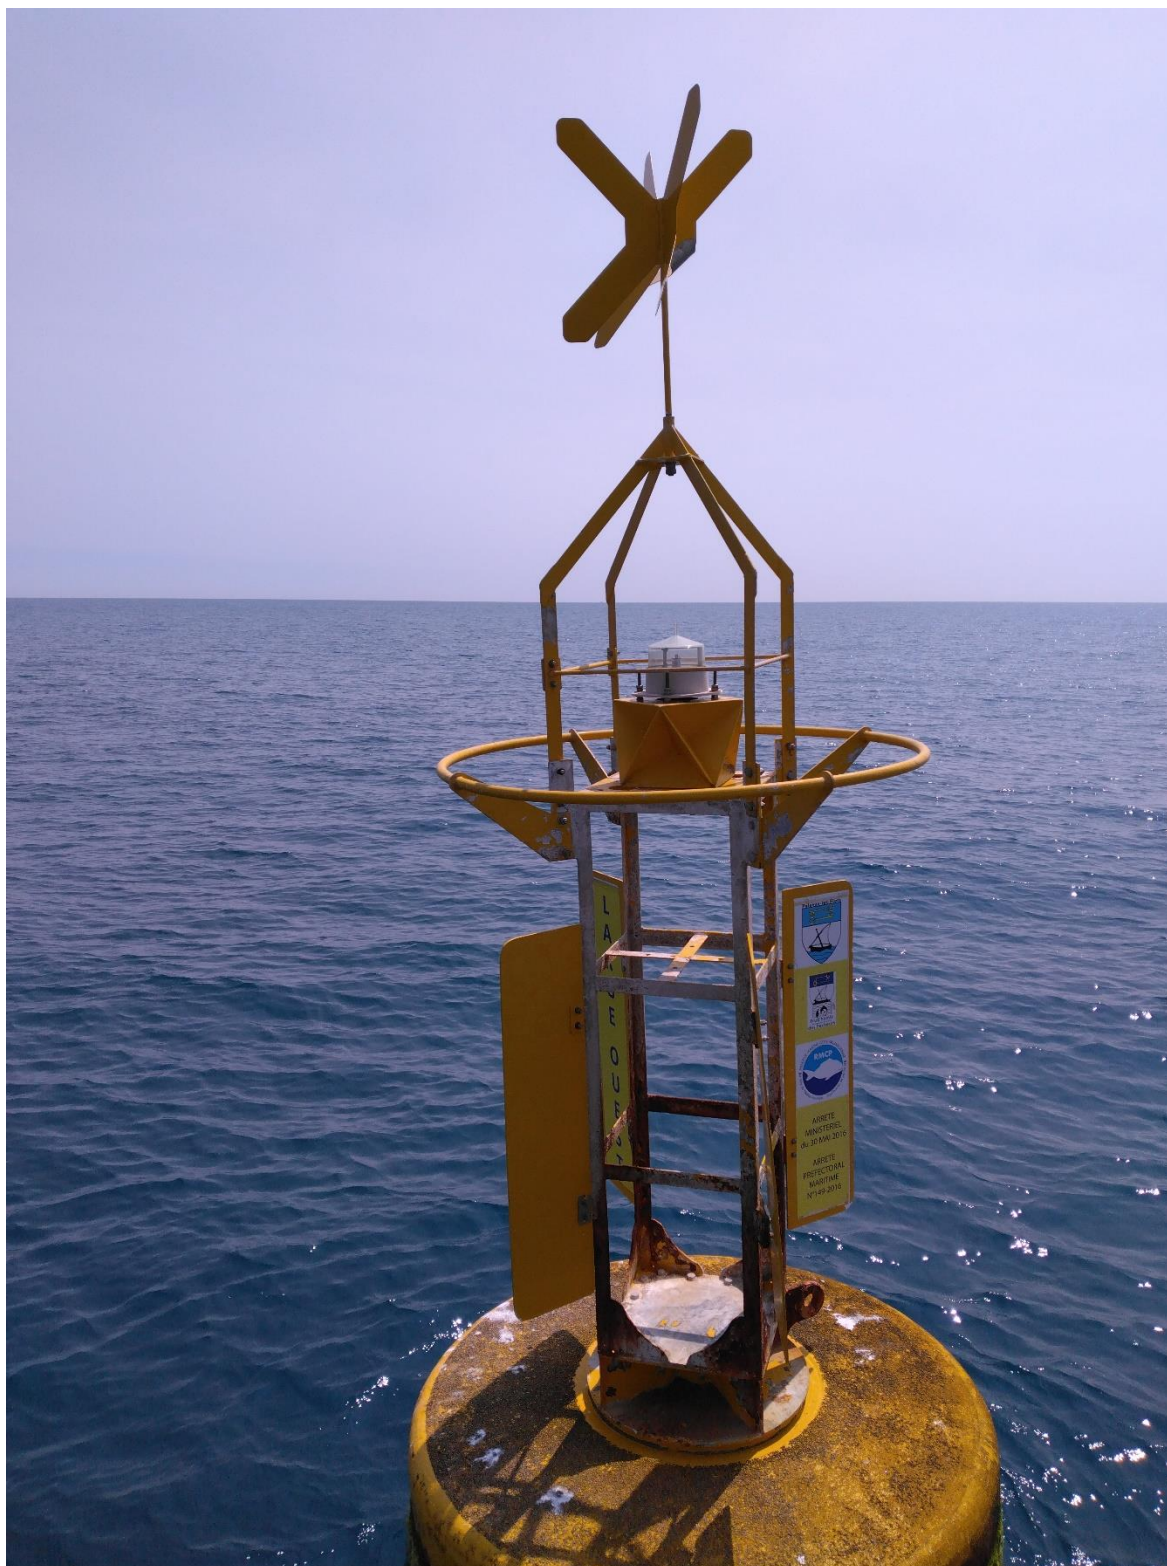
**Figure 7 - Balise Large Ouest (panneaux et croix endommagés) © P2A Développement, 2024**

Cette balise, située au sud-ouest de la réserve, présente un panneau dont la fixation est cassée et une branche de croix cassée.

Sous l'eau, les anodes sont en bon état. La chaîne, les manilles et émerillons le sont également. Le bloc d'ancrage est couché sur le côté en direction de l'ouest.

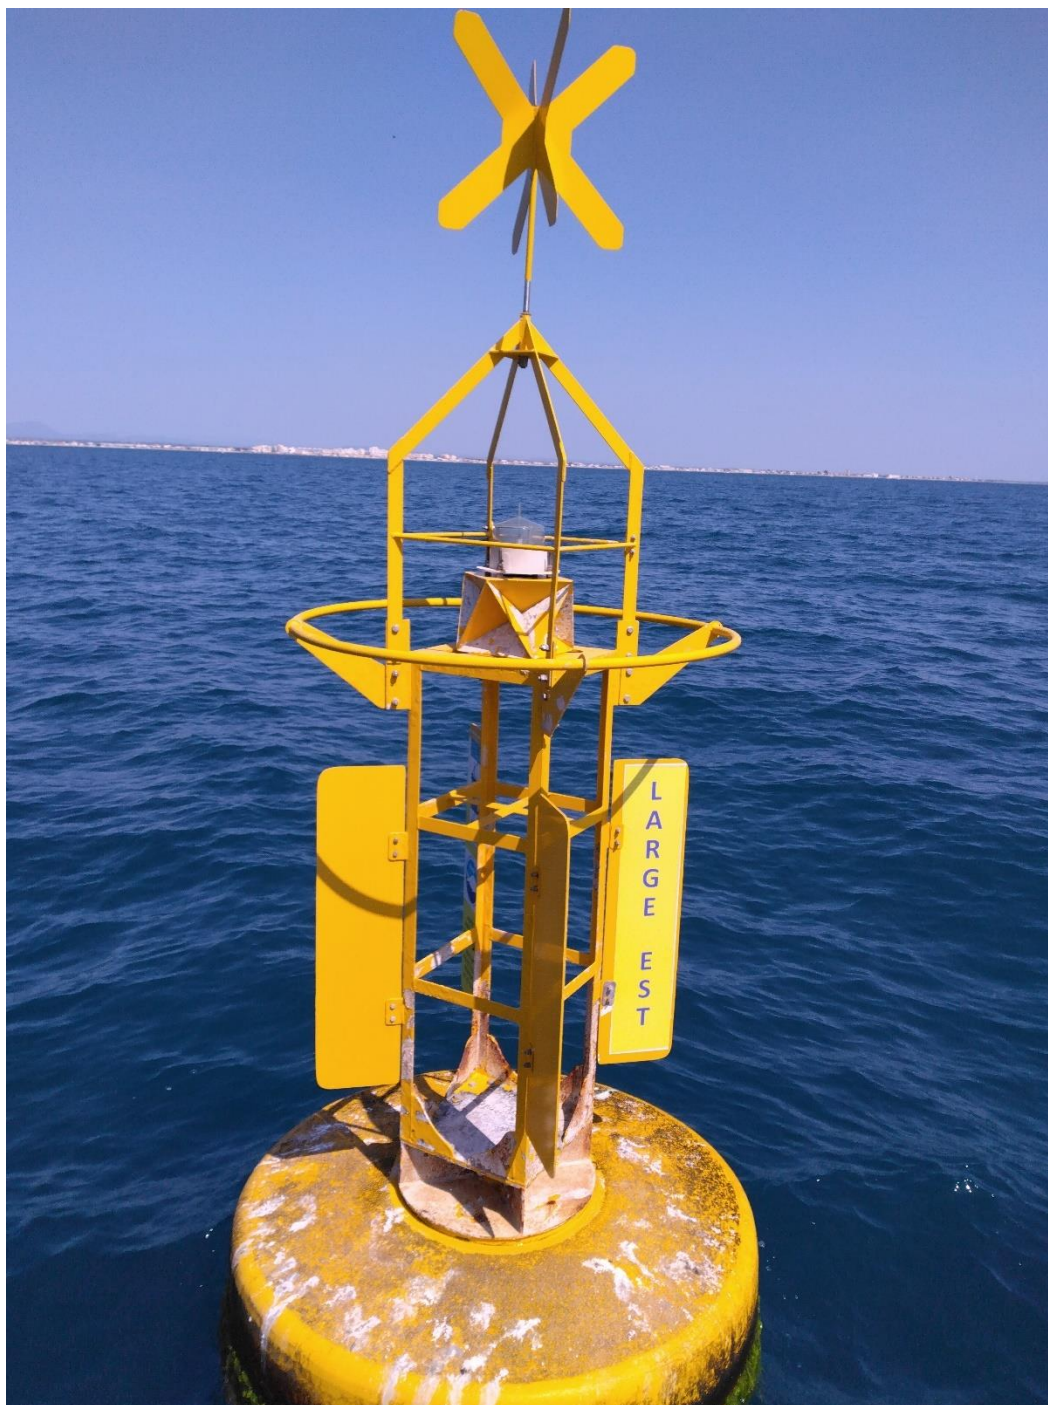
**Figure 8 - Balise Large Est © P2A Développement, 2024**

Cette balise, située au sud-est de la réserve, est la mieux préservée. Elle n'a pas subi de dégât apparent.

Sous l'eau, les anodes sont en bon état. La chaîne, les manilles et émerillons le sont également. Le bloc d'ancrage est couché sur le côté en direction de l'ouest.

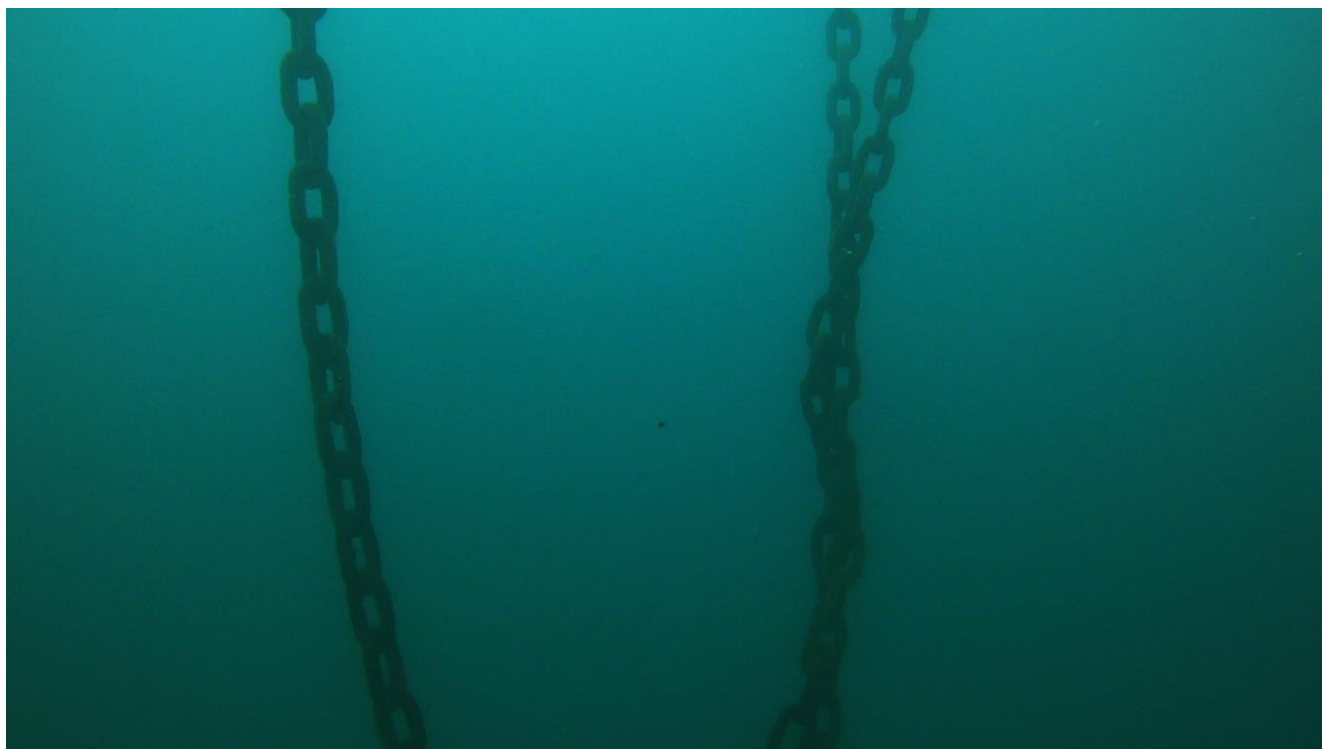
La chaîne de la balise est enroulée autour de la chaîne du flotteur à mi-profondeur.

**Figure 9 – Balise Large Est – Chaine enroulée © P2A Développement, 2024**

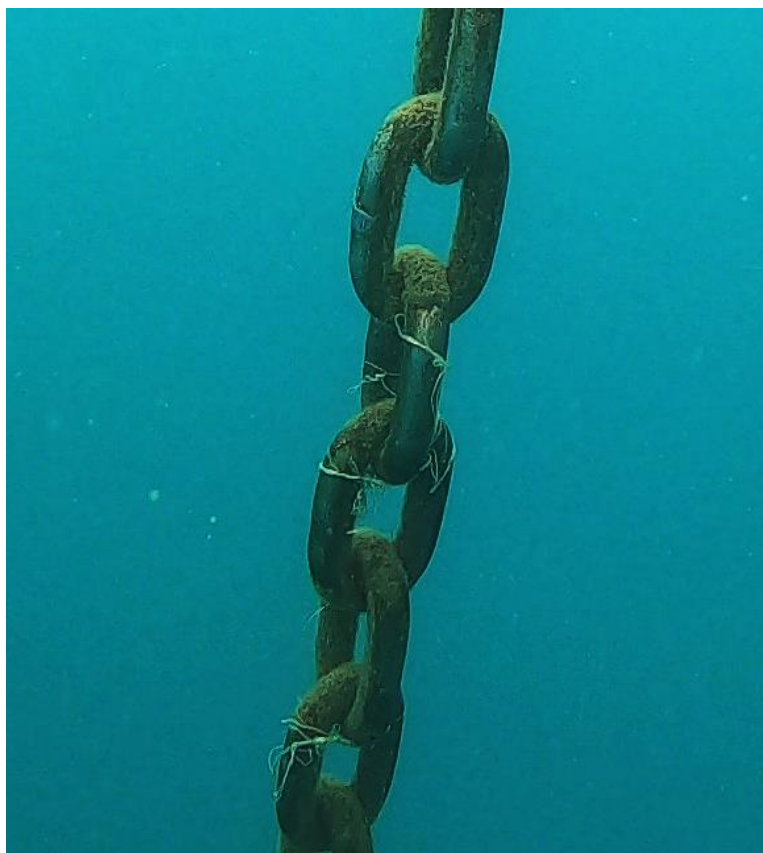
Des traces récentes possiblement de pêche au filet sont également présentes.

**Figure 10 – Balise Large Est -Restes de filet © P2A Développement, 2024**

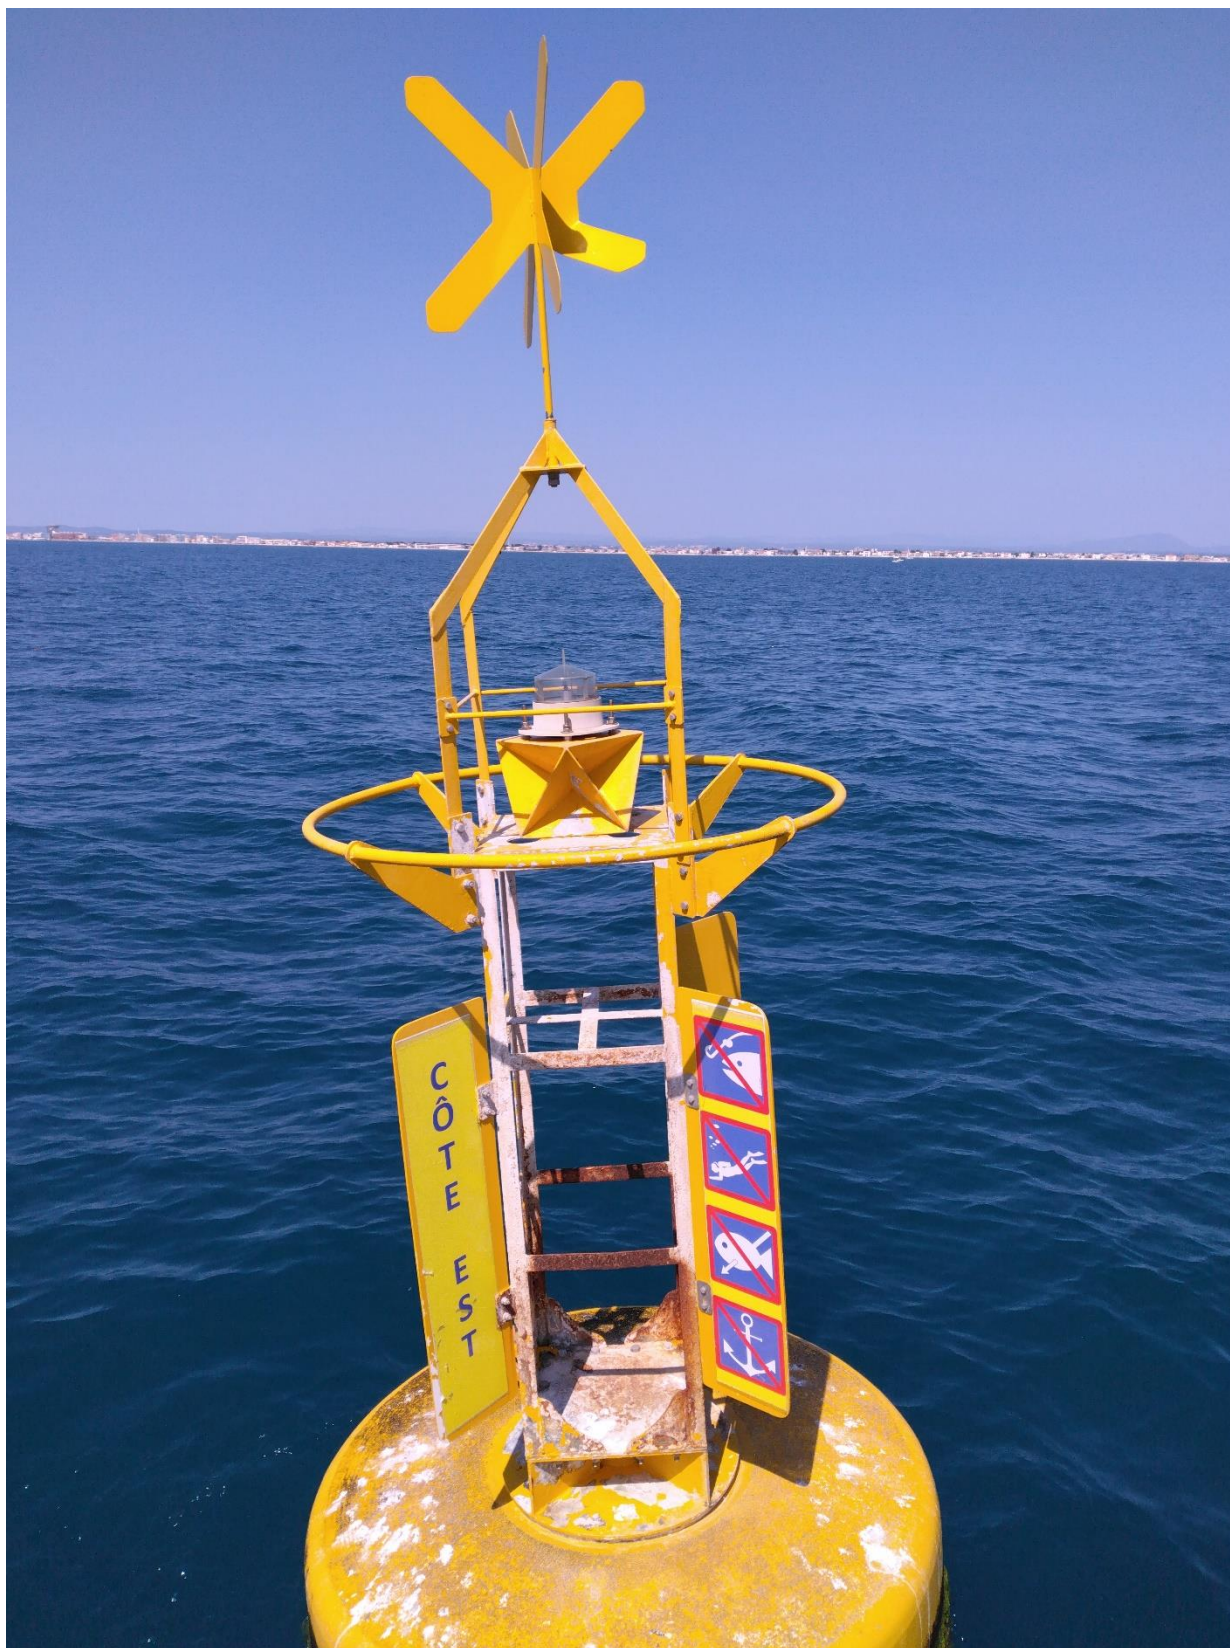
**Figure 13 - Balise Côte Est (panneau cassé / absent) © P2A Développement, 2024**

Cette balise, située au nord-est de la réserve, présente un panneau et une branche de la croix qui la surplombe cassés.

Sous l'eau, les anodes sont en bon état. La chaîne, les manilles et émerillons le sont également. Le bloc d'ancrage est couché sur le côté en direction de l'ouest.
