## Suivi scientifique de la Réserve Marine de la Côte Palavasiennne

### Suivi du balisage

**Septembre 2024**

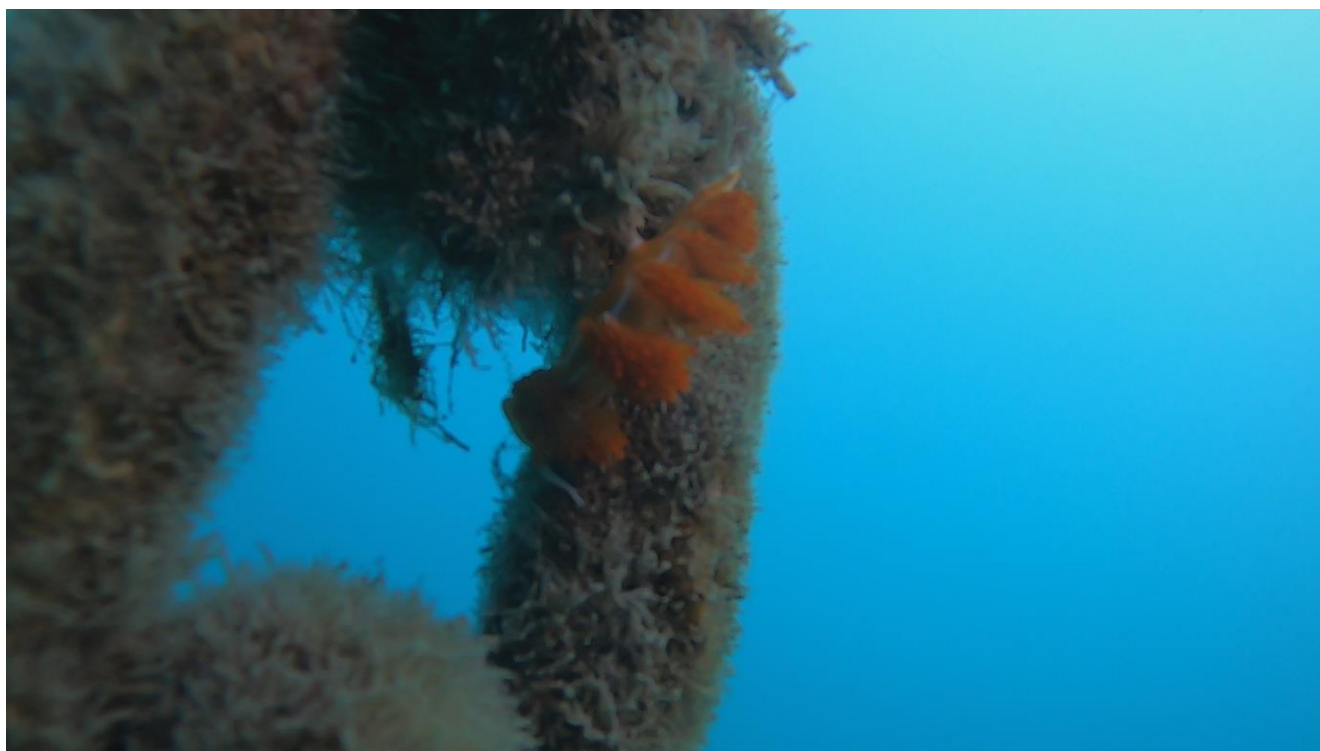
**Figure 6 –Balise Côte Ouest - Nudibranche (*Nemesignis banyulensis*) © P2A Développement, 2024**

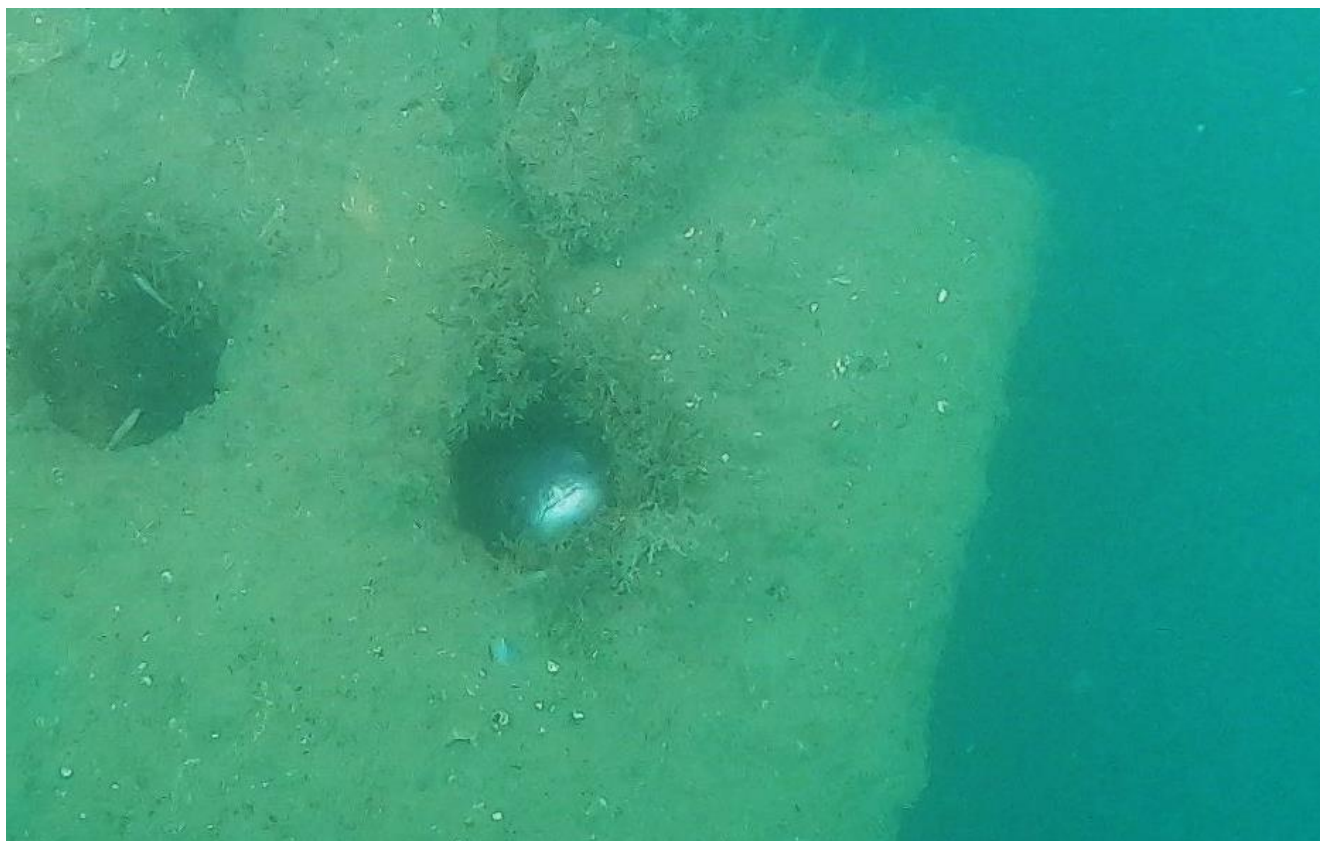
Un congre a été observé dans l'un des trous du bloc d'amarrage, et une étrille au niveau de l'ancrage de la chaîne sur ce même bloc.

**Figure 11 – Balise Large Est – Congre (*Conger conger*) © P2A Développement, 2024**

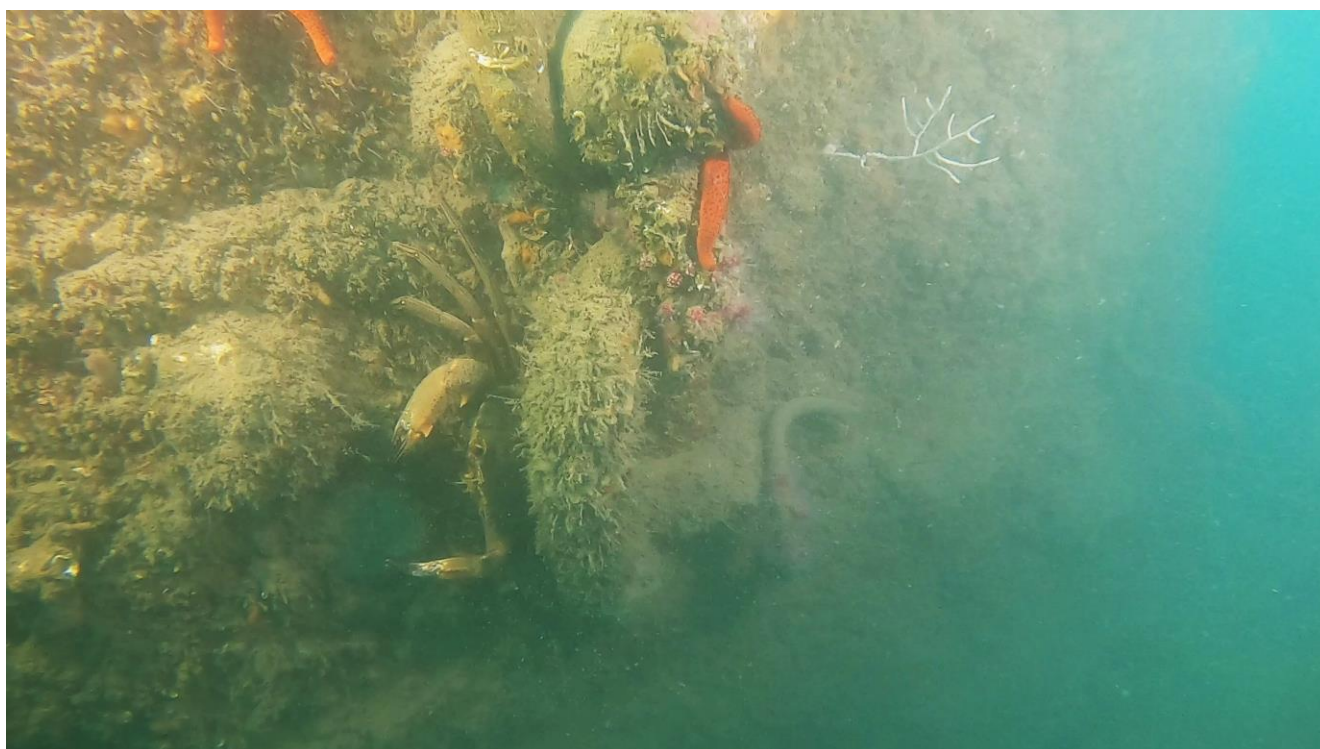
**Figure 12 – Balise Large Est – Etrille commune (*Necora puber*) et Gorgone blanche (*Eunicella singularis*) © P2A Développement, 2024**

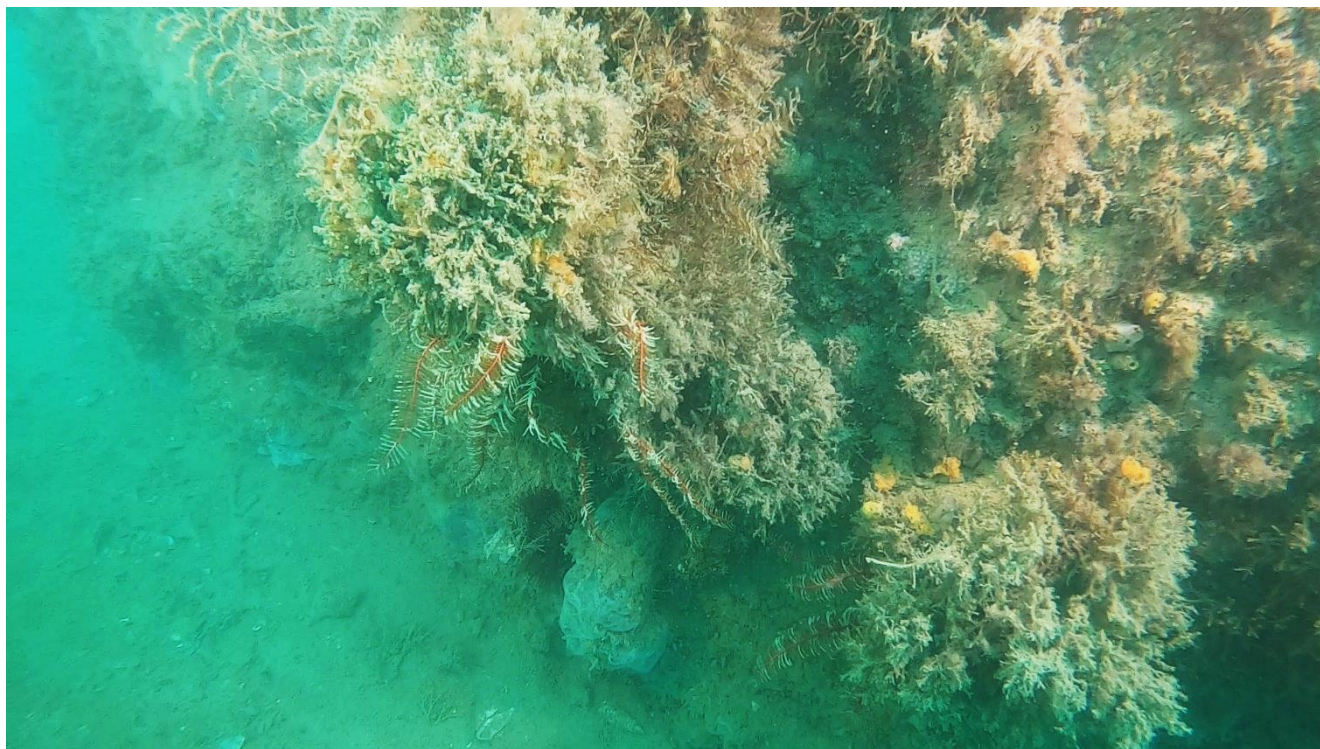
Cette balise, située au nord-est de la réserve, présente un panneau et une branche de la croix qui la surplombe cassés.

Sous l'eau, les anodes sont en bon état. La chaîne, les manilles et émerillons le sont également. Le bloc d'ancrage est couché sur le côté en direction de l'ouest.

**Figure 14 – Balise Côte Est - Comatule de méditerranée (*Antedon mediterranea*) © P2A développement, 2024**

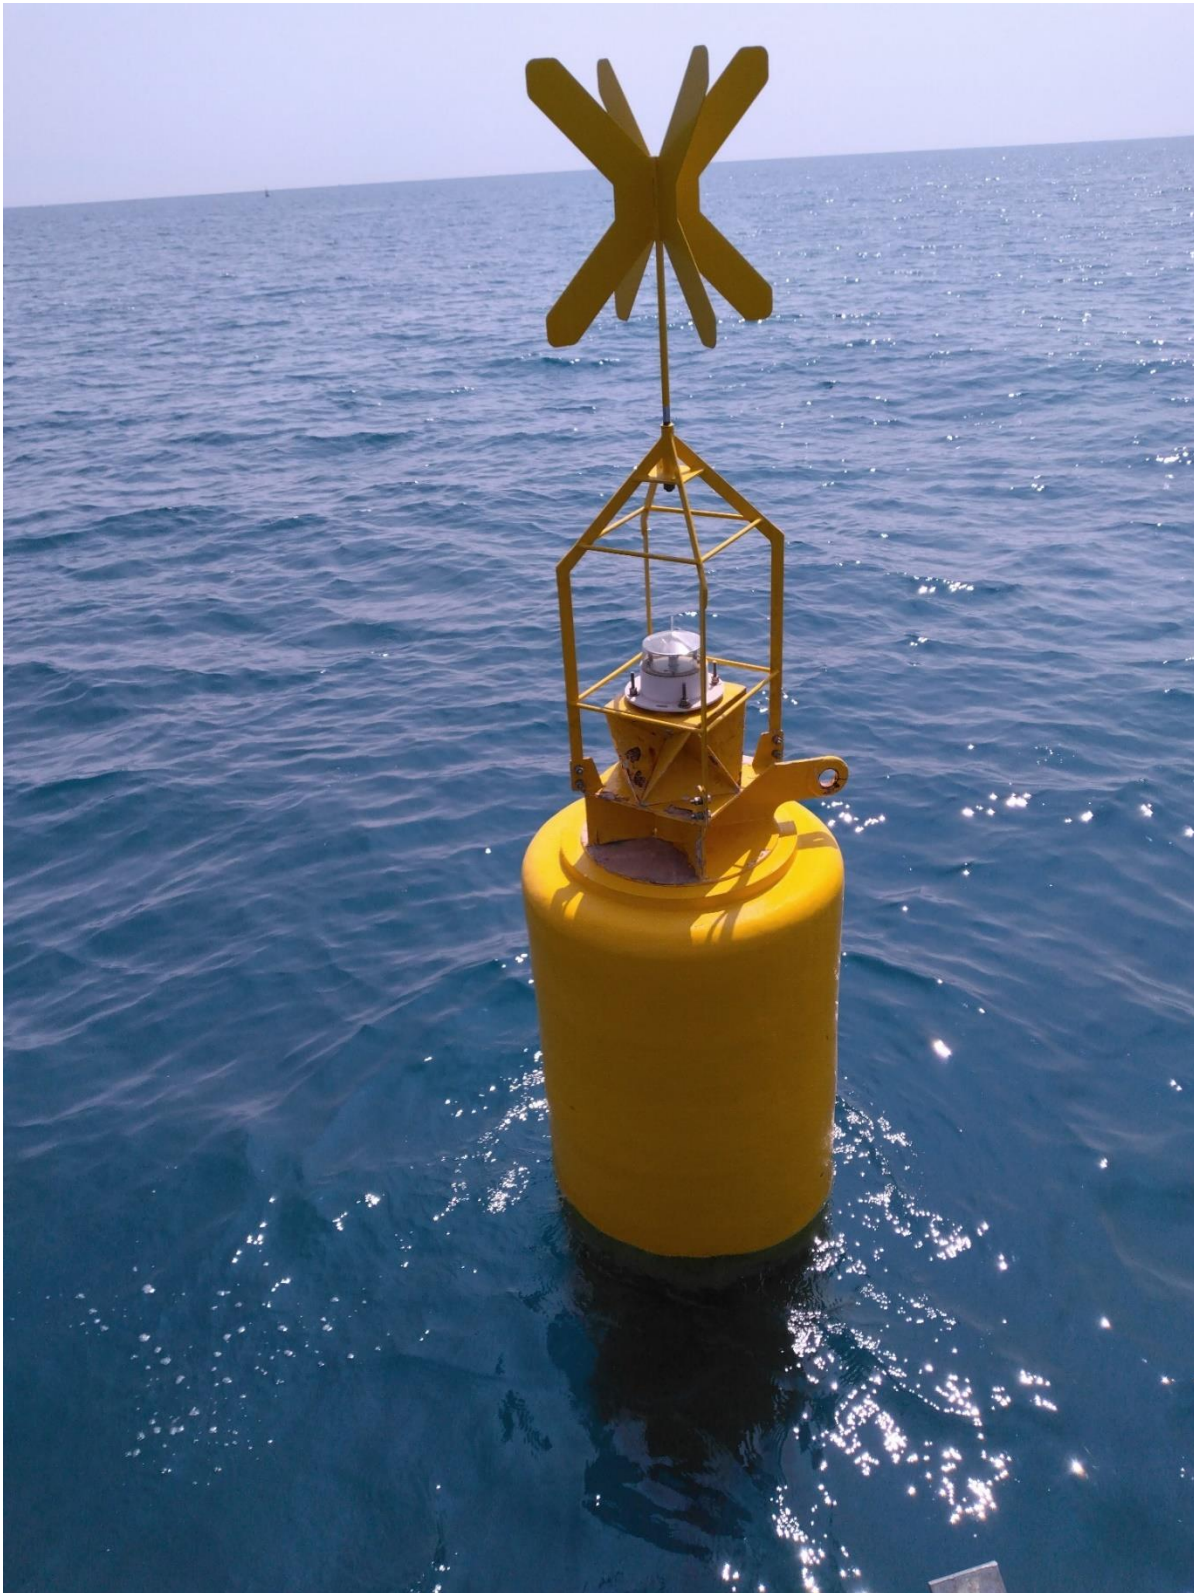
Figure 15 – Espar Sud Cousança © P2A Développement 2024

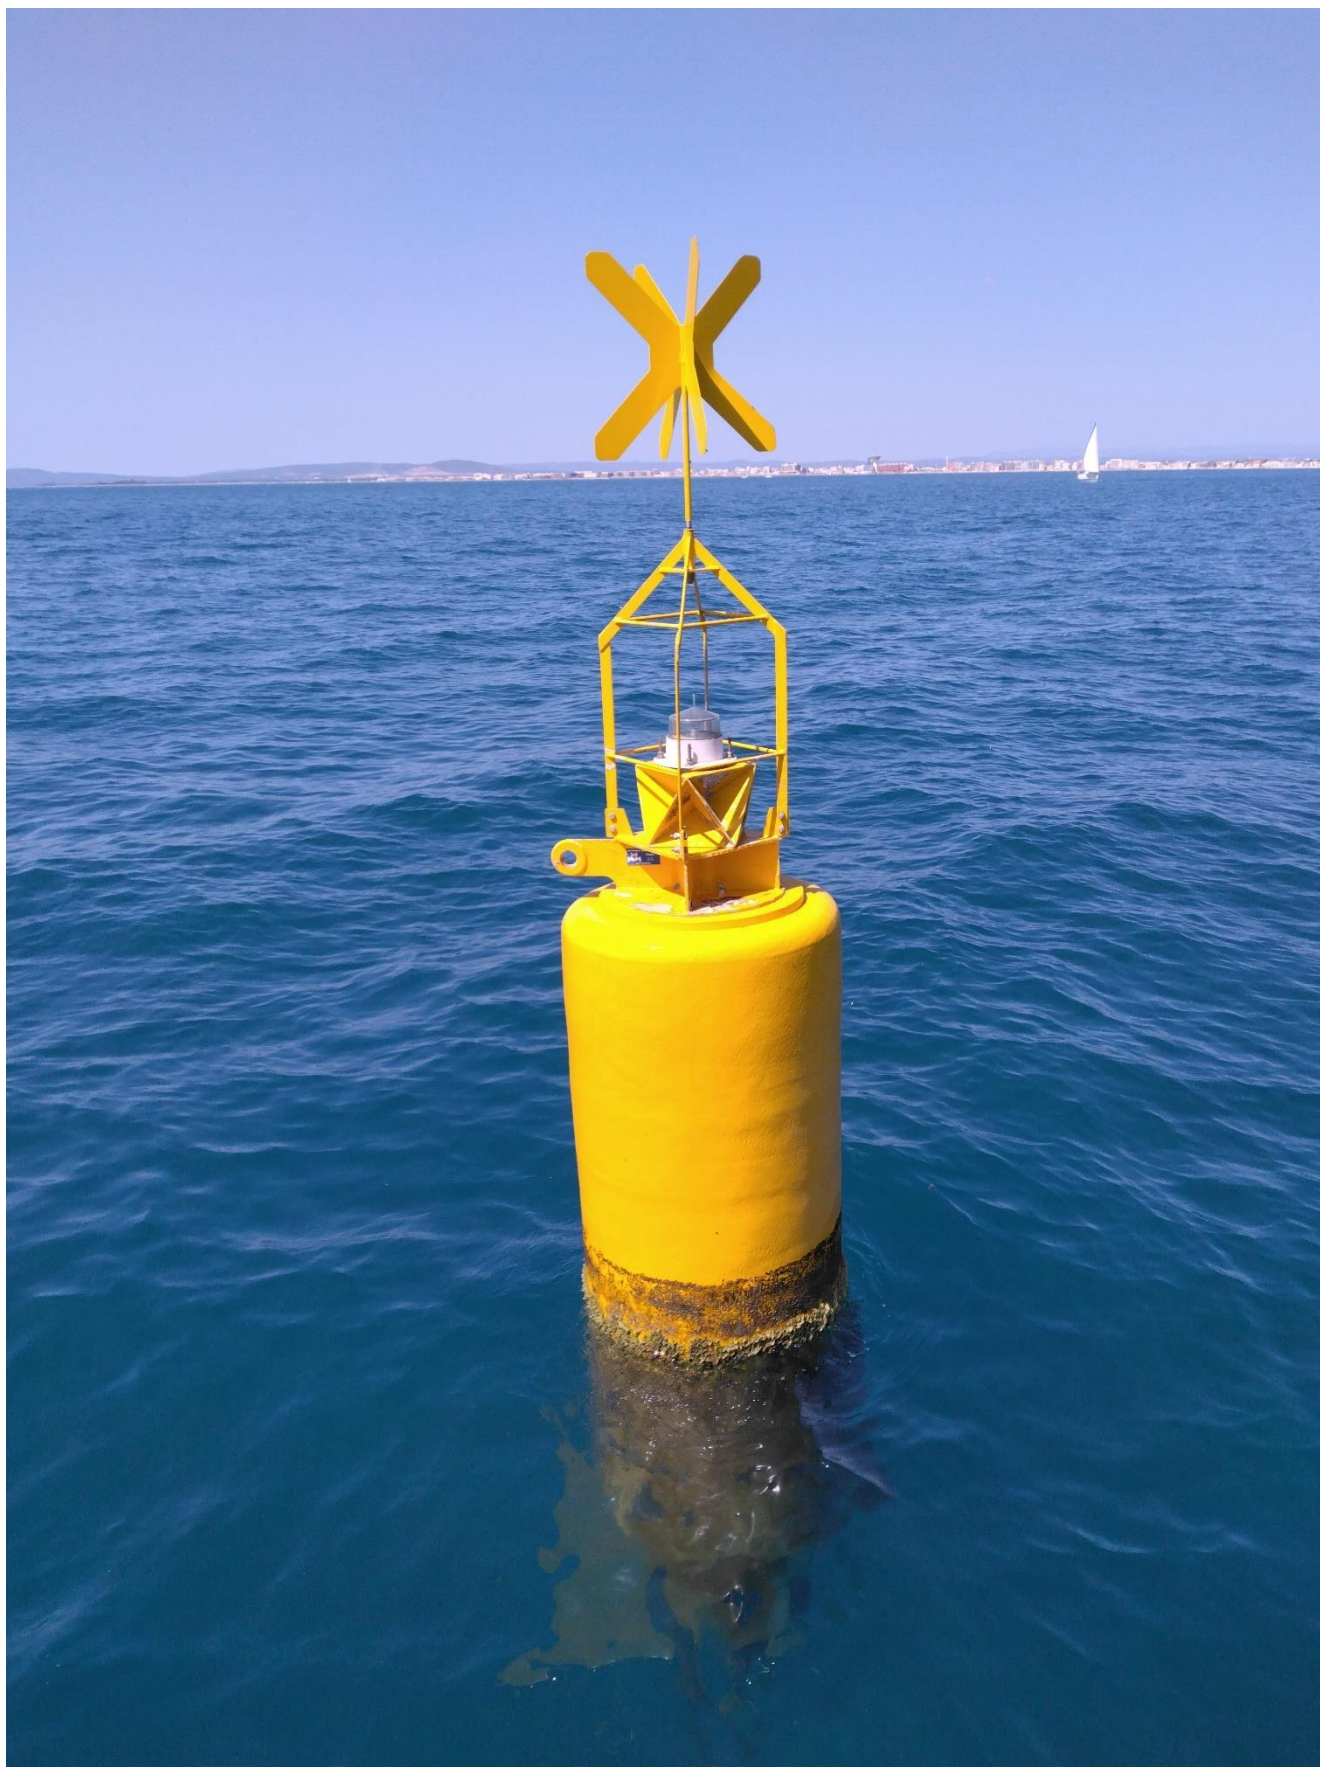
Figure 16 – Espar Est Cousança © P2A Développement 2024
